TEMAT	INWENTARYZACJA DO CELÓW PROJEKTOWYCH Z EKSPERTYZĄ STANU TECHNICZNEGO
OBIEKT	SALA WIDOWISKOWA
LOKALIZACJA	ŚWIDWIN, UL. MIESZKA I 17A, DZ. NR 12/2
INWESTOR	POWIAT ŚWIDWIŃSKI UL. MIESZKA I 16, 78-300 ŚWIDWIN

I. OPIS TECHNICZNY DO INWENTARYZACJI SALI WIDOWISKOWEJ

IV. EKSPERTYZA STANU TECHNICZNEGO SALI WIDOWISKOWEJ

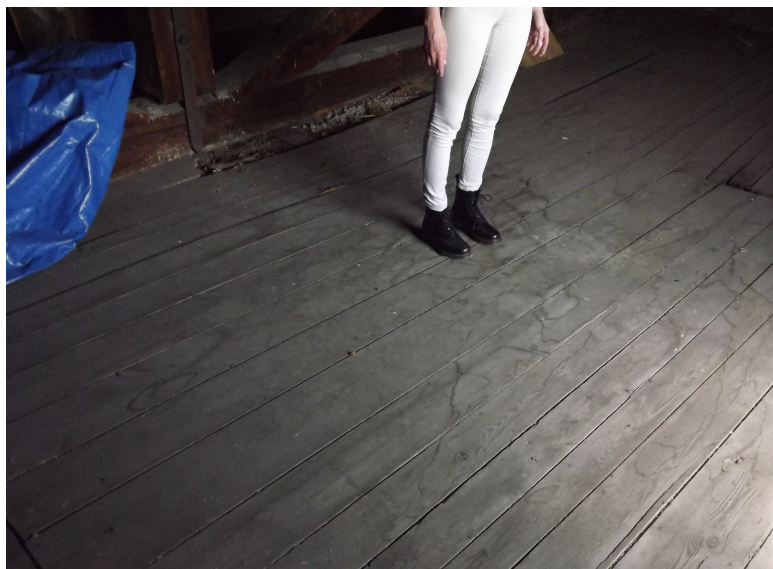
Stan techniczny stropu podwieszonego nad parterem określa się jako zły. Belki stropowe we wszystkich przęsłach wykazują nadmierne ugięcia, skutkujące zarysowaniem tynków i detalu architektonicznego sufitu. Część stropu w narożniku wschodnim, wskutek nieuszczelnności dachu, była zalewana i wykazuje oznaki korozji biologicznej.

Ugięcie belek stropowych i posadzki stropu nad parterem

W projekcie remontu i przebudowy obiektu należy koniecznie ująć: wzmocnienie drewnianych belek stropu nad parterem w części dla widowni, z sufitem z ozdobnym detalem architektonicznym; pozostałe stropy również do wzmocnienia lub wymiany.

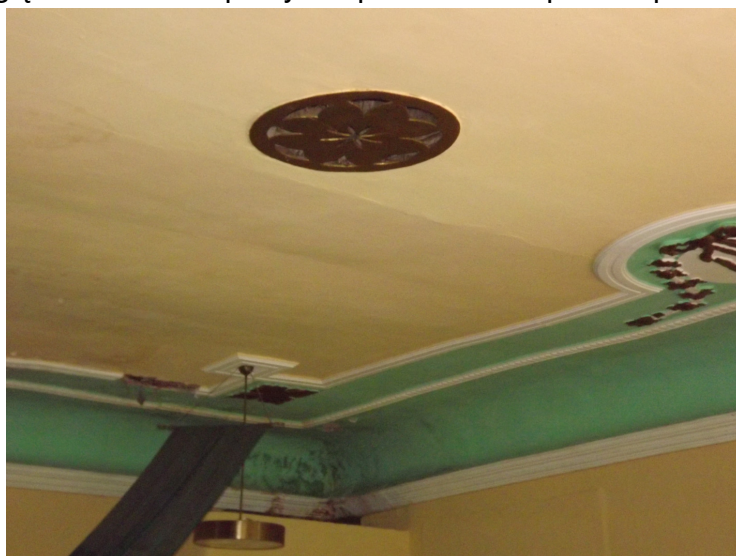
Uszkodzenia tynku sufitu parteru

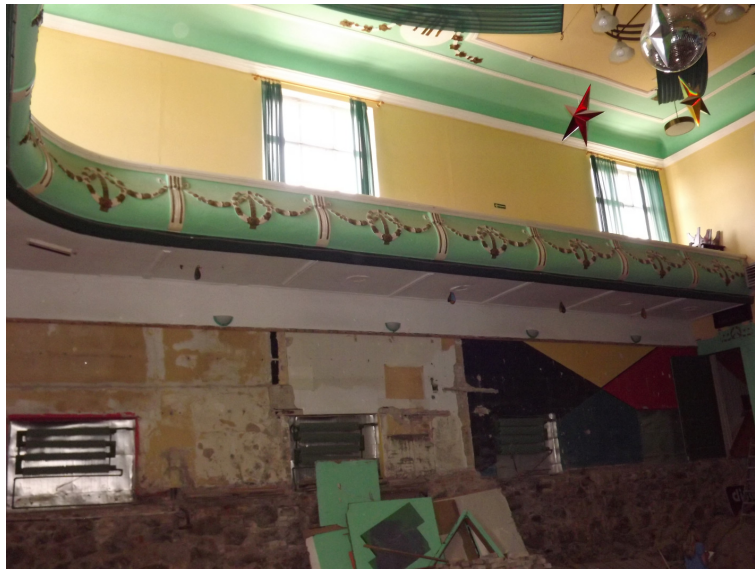
Stan techniczny loży określa się jako zadowalający. Elementy konstrukcyjne nie wykazują przekroczenia stanów granicznych nośności ani użytkowania. Brak oznak zawilgocenia elementów oraz korozji.

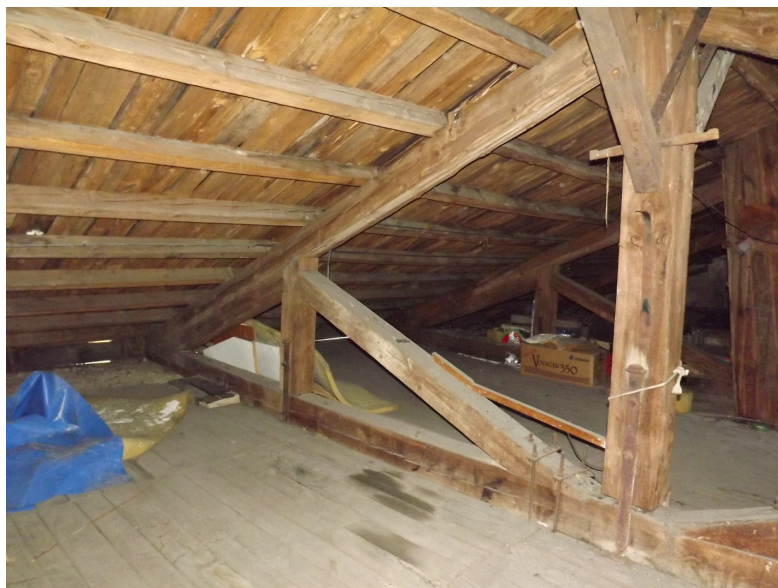
Więżba dachowa

Wieszary dachowe, o rozpiętości 13,16m w świetle ścian i rozstawie osiowym 4,22m do 4,88m, wykonane są z belek drewnianych o przekrojach: 20x26cm oraz 20x20cm. **Stan techniczny wieszarów określa się jako dobry.** Brak oznak przekroczenia stanów granicznych nośności i użytkowania. Elementy drewniane bez oznak zawilgocenia ani korozji biologicznej.

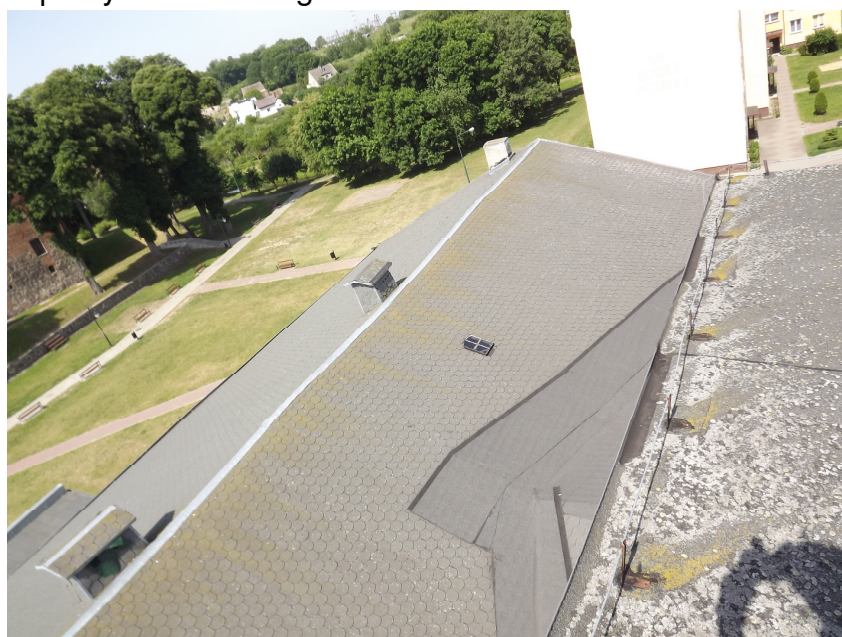
Płatwie więźby dachowej, o rozpiętości od 4,02m do 4,78m w świetle podpór i rozstawie osiowym średnio 0,80m, wykonane są z litych belek drewnianych o przekroju 14x14cm. **Stan techniczny płatwi określa się jako zły.** Płatwie we wszystkich przęsłach wykazują nadmierne ugięcie, co skutkuje odkształceniem połaci dachowych. Część płatwi z oznakami zawilgocenia, wskutek zalewania przez nieuszczelności pokrycia dachowego.

Odkształcone połacie dachowe wskutek ugięcia płatwi oraz zużyte pokrycie dachowe

Pokrycie dachowe wykonano z gonta bitumicznego na deskowaniu pełnym na dachu zasadniczym oraz papy zgrzewalnej na deskowaniu pełnym na przeciwspadzie. **Stan techniczny pokrycia z gonta bitumicznego określa się jako zły.** Pokrycie mocno zużyte wskutek długotrwałej eksploatacji, porośnięte glonami i porostami, lokalnie nieszczelne.

Wymiany wymaga również pokrycie dachowe razem z płatwiami, stanowiącymi ich konstrukcje nośną.

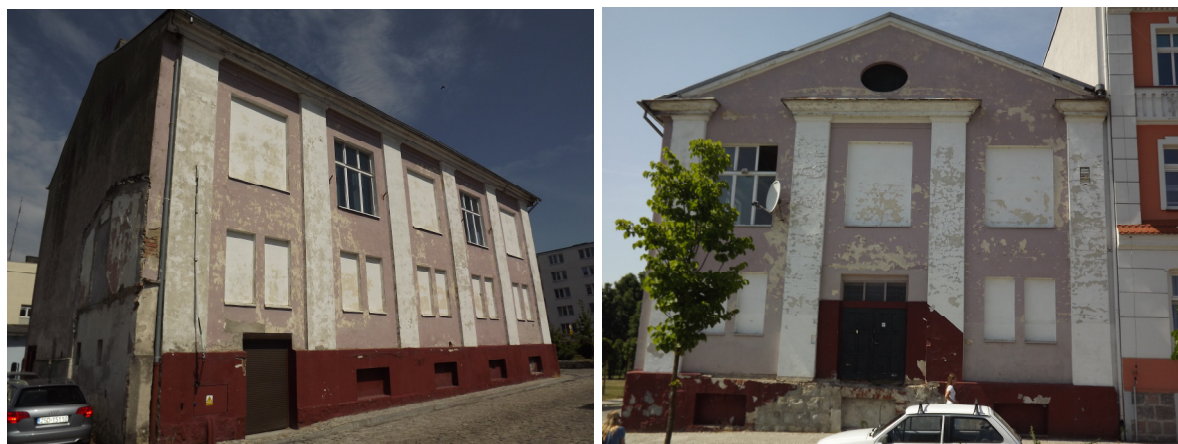
Reprezentacyjne elewacje frontowa i boczna

Stan techniczny elewacji określa się jako zły. Powłoki malarskie i wyprawa tynkarska w znacznym stopniu zużyte wskutek długotrwałej eksploatacji. Tynki są spękanymi, zarysowanymi. Farba fasadowa łuszczy się.

Wykonane z drewna gzymsy wieńczące pilastry w elewacji, także w złym stanie technicznym, ze śladami korozji biologicznej, łuszczącą się powłoką malarską,

skorodowanymi opierzeniami. Ozdobny cokół z ciosów kamiennych w znacznej części pokryty tynkiem i powłoką malarską.

Koniecznie trzeba przywrócić do świetności elewacje Sali widowiskowej, poprzez kompleksowy remont obejmujący: wymianę tynków elewacji, oczyszczenie cokołu z ciosów kamiennych i zmianę kolorystyki na nawiązującą do historycznych uwarunkowań.

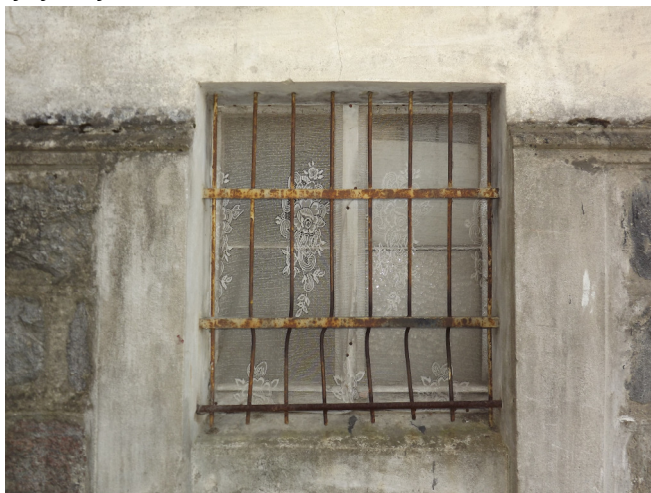
Zachowane okno historyczne

Zachowane okno jest drewniane, o konstrukcji krosnowej, dwukwaterowe, pojedyncze, szklone pojedynczo. Stan techniczny okna jest zadowalający. Wymaga bieżącej konserwacji.

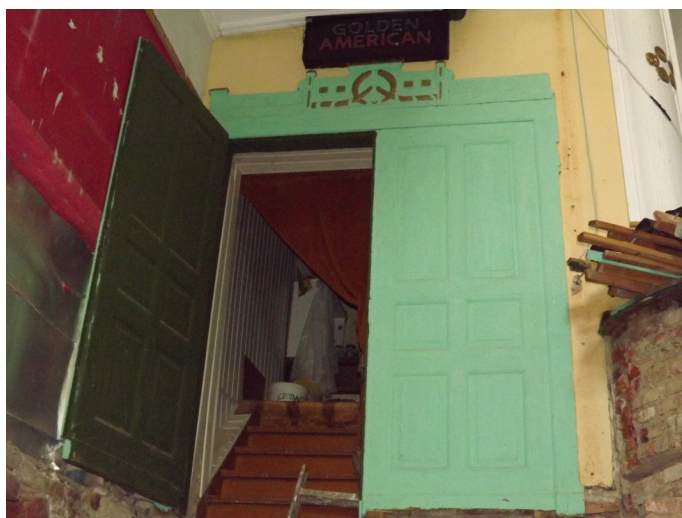
Przy dojściu do sceny zachowały się drzwi historyczne. Są to drzwi 2-skrzydłowe, symetryczne, drewniane, płycinowe, pełne, z ozdobnym portalem, dekorowanym snycerką.

Stan techniczny drzwi określa się jako zadowalający. Drzwi wymagają konserwacji, uzupełnienia braków snycerki i zmiany kolorystyki.

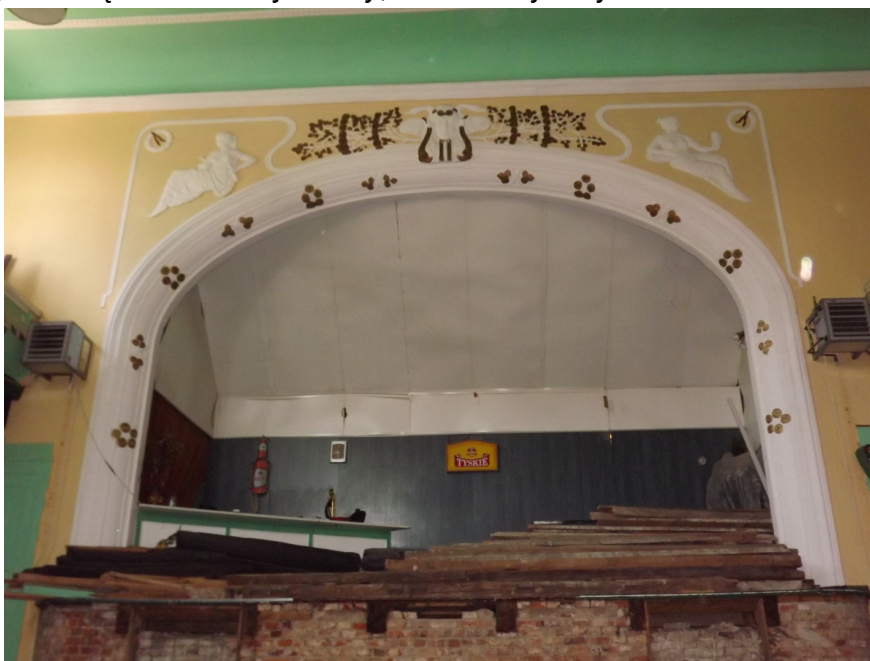
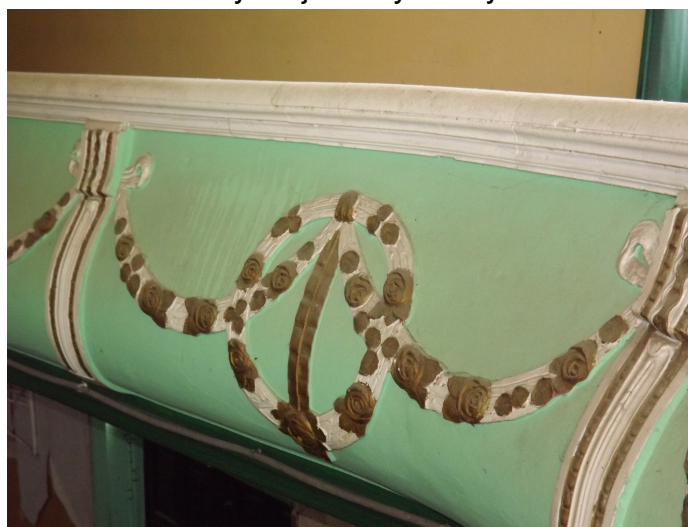
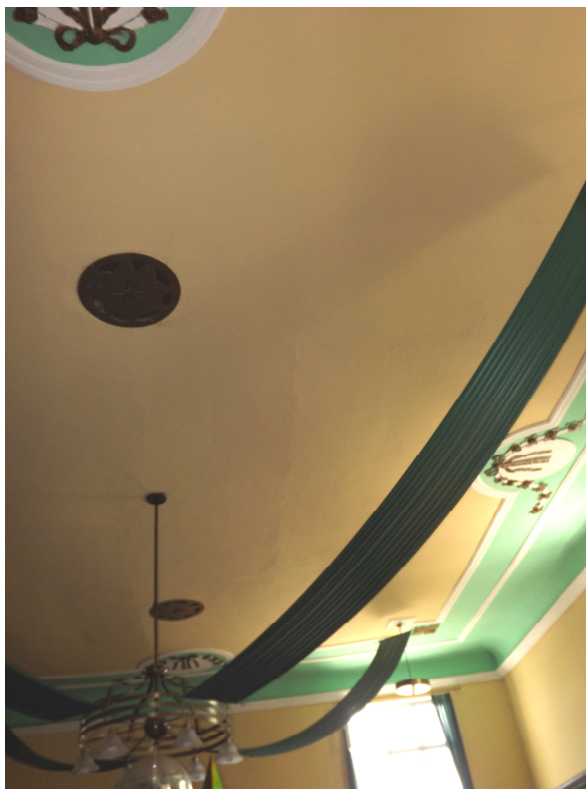
Wystrój ściany sceny

Detal architektoniczny balustrady loży

Detal architektoniczny sufitu Sali widowiskowej

Stan techniczny ozdobnego detalu architektonicznego określa się jako zadowalający. Nie stwierdzono poważnych uszkodzeń ani ubytków sztukaterii detalu, poza znacznym zabrudzeniem. Kolorystyka detalu jest wtórna i wymaga zmiany.
